Rescate transfemoral en un dispositivo TAVI transapical mal posicionado

Transfemoral Rescue for a Transapical Malpositioned TAVI Device

Vincent J. Nijenhuis*, Martin J. Swaans y Jurrien M. Ten Berg

Department of Cardiology, St. Antonius Hospital, Nieuwegein, Países Bajos

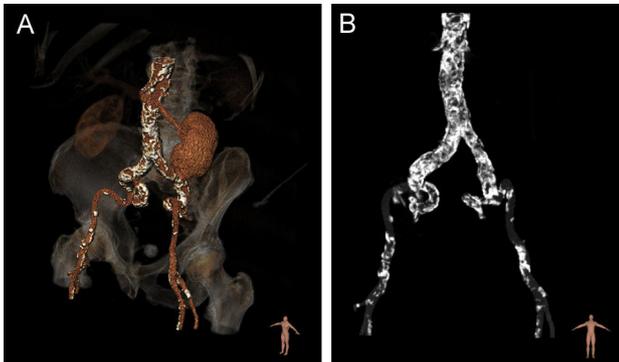
Figura 1.

A un varón de 81 años, remitido para implante percutáneo de válvula aórtica (TAVI) a causa de la degeneración de una válvula Carpentier Edwards Perimount 25 mm (2005), se le había practicado cirugía de revascularización aortocoronaria con una derivación de la arteria mamaria interna izquierda a la arteria coronaria descendente anterior izquierda y un injerto de vena safena a la arteria descendente posterior. La tomografía computarizada multidetectora mostró unas arterias ilíacas con una luz de 5,5-6,0 mm y un trayecto tortuoso en el que había calcificaciones graves (figuras 1 y 2). Dado el riesgo de complicaciones vasculares asociadas a la vía de acceso transfemoral, se admitió al paciente para TAVI transapical de la válvula JenaValve™ 23 mm (JenaValve Technology GmbH; Alemania).

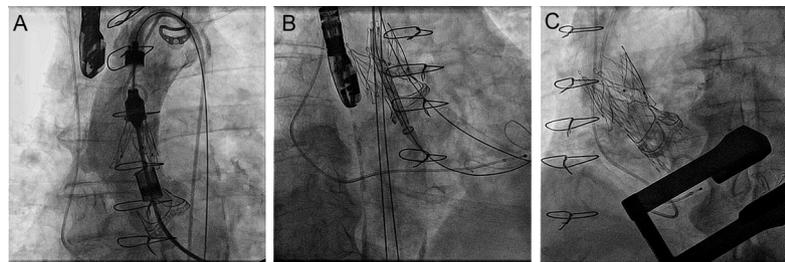
Figura 3.

Durante la intervención, se abrió la vaina y se liberaron los tres postes de colocación (*positioning feelers*) de la JenaValve™. Tras la colocación, se soltaron los clips que impiden la fijación del dispositivo a la bioprótesis (figura 3A). Se liberó la JenaValve™ en la aorta ascendente, donde continuaba mostrando una oscilación, con la posibilidad de obstruir el origen del tronco braquiocéfálico. Se realizó una intervención transfemoral de rescate con una bioprótesis CoreValve™ (Medtronic; Estados Unidos). Se introdujo la CoreValve™ a través de la JenaValve™ sin desplazarla (figura 3B). A continuación se desplegó satisfactoriamente en la bioprótesis (figura 3C).

Tras liberar los postes, un tope automático en los Cathlete Plus Delivery Systems impide que se produzca una mayor rotación hasta que se pulsa el botón de seguridad. En este caso, el mecanismo de sujeción se liberó prematuramente debido a un fallo del resorte del mecanismo del botón de seguridad. Dada la existencia de otros casos similares, esto motivó que en 2014 se retiraran del mercado temporal y voluntariamente todos los Cathlete Plus Delivery Systems.
