Pseudo-reestenosis en el *stent*. Diagnóstico mediante ecografía intracoronaria

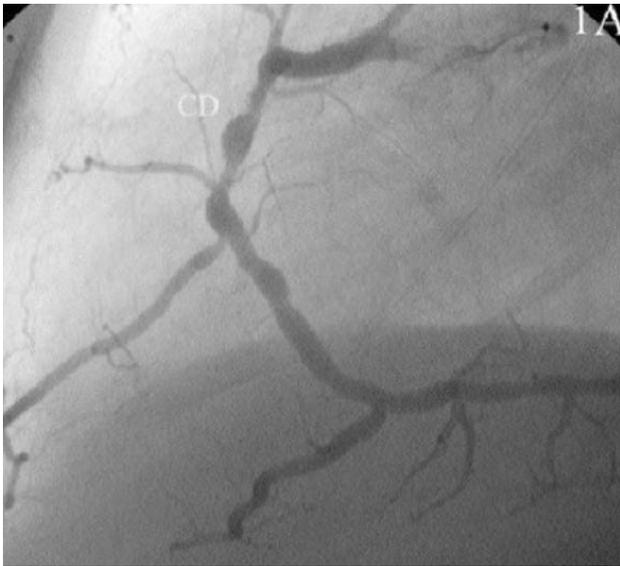
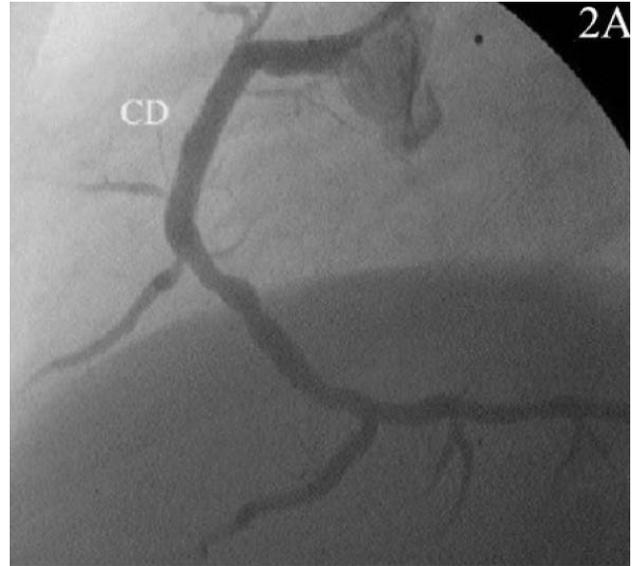
Fig. 1.

en el *stent* (fig. 1A) y dudosa imagen de paso de contraste por fuera de los límites del *stent*. El estudio con ecografía intracoronaria (EIC) evidenció *stent* de 2,5 mm permeable, sin proliferación intimal, pero con falta de aposición de los *struts* sobre la pared arterial, con vaso que medía 4 mm de diámetro (fig. 1B). Se dilató con un balón de 4 × 20 mm a alta presión, presentando una pequeña disección proximal, por lo que se implantó *stent* de 4 × 28 mm con buen resultado angiográfico (fig. 2A). El estudio final con EIC objetivó adecuada

stent de 2,5 18 mm en la CD. Ingresó por un nuevo IAM inferior tratado con fibrinólisis, que cursó con reinfarto inferior a las 72 h, recibiendo nuevamente trombólisis. Fue remitido a nuestro hospital, donde el cateterismo cardíaco mostró una enfermedad coronaria en la DA distal, similar a la previa, con lesión en CD

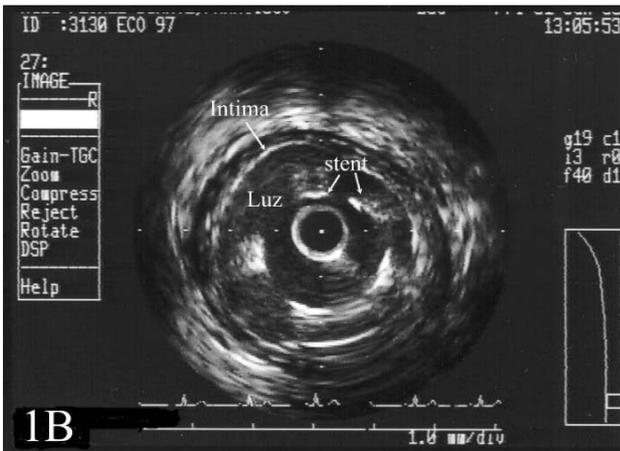
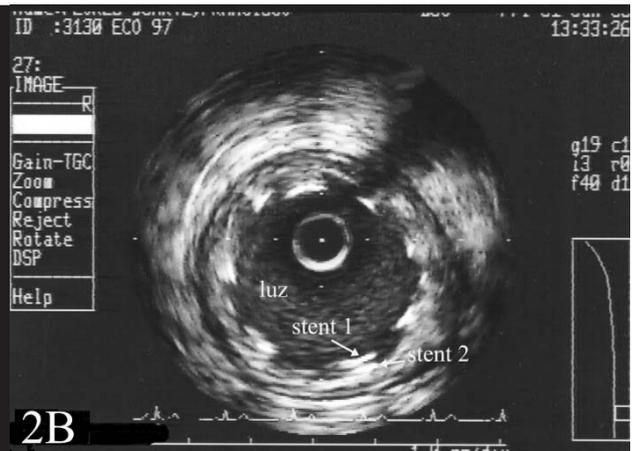
Fig. 2.

expansión y aposición de ambos *stents* con una doble capa de *struts* sobre la íntima del vaso (fig. 2B). La EIC es una técnica útil en la implantación de los *stents* coronarios y en la valoración de los mecanismos de trombosis en el *stent*.
