Insuficiencia mitral que simula una estenosis aórtica

MITRAL INSUFFICIENCY SIMULATING AORTIC STENOSIS

(*Rev Esp Cardiol* 1997; 50: 140-141)

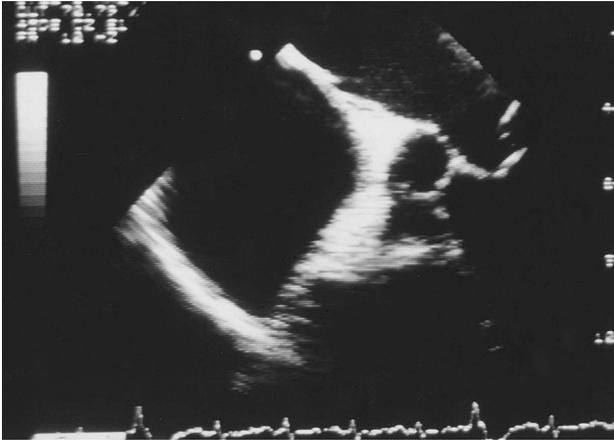
Fig. 1. Eco transesofágico: prolapso sistólico de la valva posterior mitral.

de, con un marcado prolapso holosistólico de la valva posterior (fig. 1). Mediante el Doppler color se demostraba la existencia de una insuficiencia mitral (IM) severa con un *jet* muy excéntrico que se dirigía hacia la raíz aórtica (fig. 2).

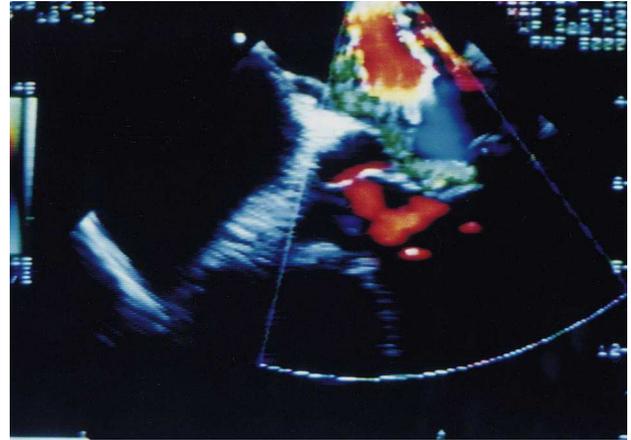
Fig. 2. Eco transesofágico Doppler-color: flujo turbulento sistólico de insuficiencia mitral (coloreado en verde) que impacta sobre la raíz aórtica y el septo interauricular.
